Deskundigenonderzoek

Oosthaven 33 te Rotterdam

Onze referentie : ing. S.J.A. Nomen
Ons dossiernummer : 201702271EXPSN
Partij I : Voorbeeld
Dhr. D. Alfons
Partij II : Wederpartij
Expertiseadres : Oosthaven 33 te Rotterdam
Opdracht : Onderzoek naar de staat van het complex
Datum van opname : 27 februari 2017

BTW : Voor partij I fiscaal niet verrekenbaar
DOEL VAN HET RAPPORT : Het onderzoeken naar de bouwkundige staat van het complex
BRON : Informatie door partij I
Visuele waarneming
BIJLAGE(N) : Bijlage 1 Fotoreportage

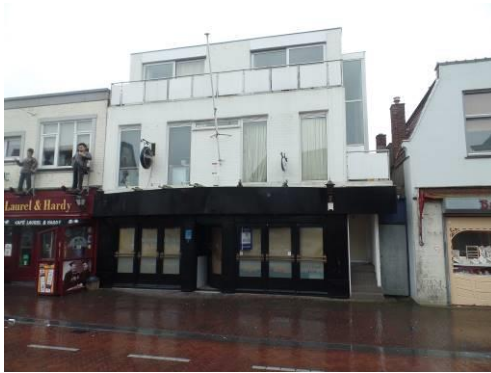
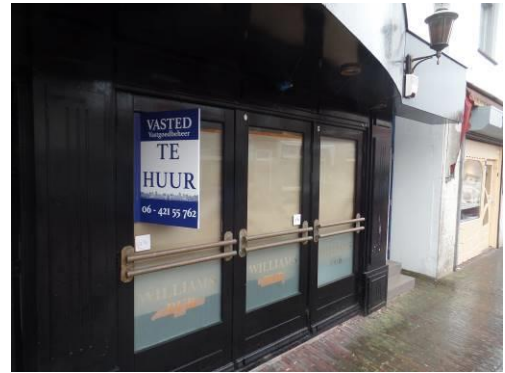
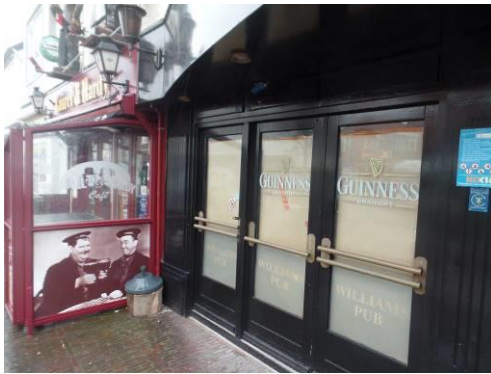
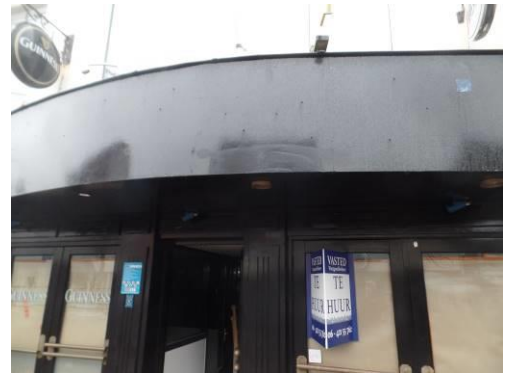
- 01 De voorgevel ziet er relatief netjes en onderhouden uit. Het houtwerk is voorzien van een zwarte verflaag. (foto's 1 t/m 4)
- 02 Het pand het helemaal leeg opgeleverd. (foto 5)

Tijdens de inspectie zijn er verschillende zaken waargenomen aan het pand. Om te beginnen is het onderhoud aan de voorgevel/pui relatief netjes geweest. In de luifel van de voorgevel heeft een gat gezeten dat netjes is hersteld.

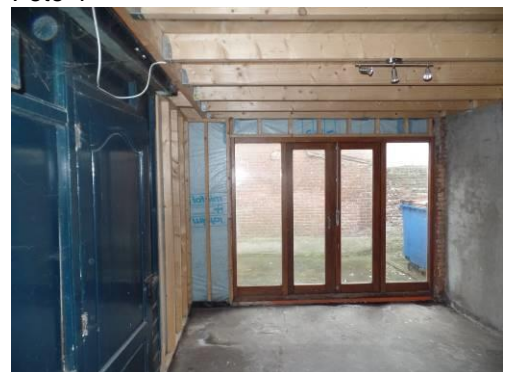
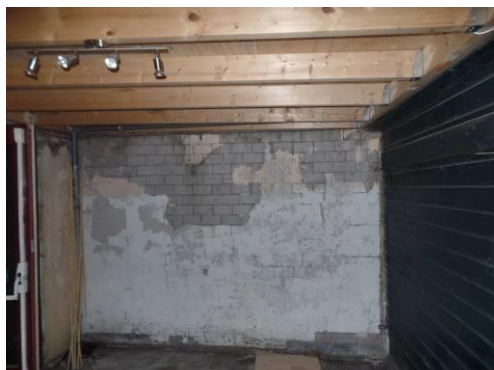
- 03 Aan de achterzijde is een extra uitbouw aan het pand gemaakt. (foto's 6 en 7)
- 04 De pui van de achtergevel is niet waterdicht afgewerkt. Er loopt op verschillende plaatsen water langs. (foto's 8 t/m 10)

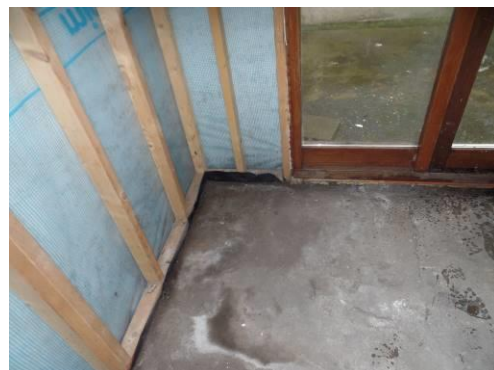
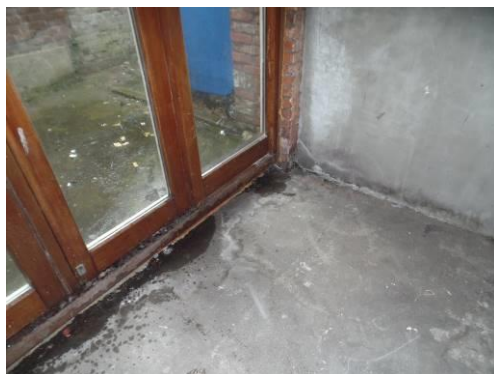
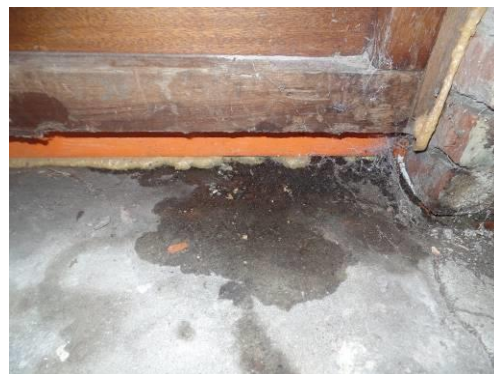
Aan de achterzijde van het pand is een aanbouw geplaatst. Wat betreft de aanbouw, kan worden gesteld dat het dak en de gevels niet goed en deugdelijk zijn uitgevoerd en dat deze niet voldoen aan het bouwbesluit. In het bouwbesluit staat aangegeven dat een gevel en/of dak dient te voldoen aan minimale voorwaarden omtrent isolatie. De eisen zijn dusdanig dat er in de constructie een bepaalde aanwezigheid van isolatie aanwezig dient te zijn. Tijdens de opname blijkt dat de gevels en het dak van de aanbouw helemaal niet geïsoleerd zijn uitgevoerd. Omdat er in de constructies helemaal geen isolatie is aangebracht en deze volgens het bouwbesluit wel aanwezig dient te zijn kan worden gesteld dat de constructies niet voldoen aan het bouwbesluit. Daarbij komt ook nog eens de afwerking van de aanbouw bouwkundig niet goed is uitgevoerd. Qua afwerking en de detaillering van de constructie kan worden gesteld dat dit niet voldoet aan de eisen zoals gesteld mag worden aan goed en deugdelijk werk. De dakaansluitingen zijn niet goed of helemaal niet waterdicht afgewerkt. Zo zijn er op verschillende plaatsen aan het dak de opstanden van de dakbedekking gekit aan het opgaande werk zonder een goede waterkering hier overheen te laten vallen. Bij de aansluitingen van de gevel met de vloeren en andere wanden zijn deze ook niet goed afgewerkt. Tijdens de inspectie was het regenachtig weer waarbij bleek dat er water tussen de aansluitingen van de gevel naar binnen kwam. In de aanbouw lagen er langs de gevel enkele plasjes water.

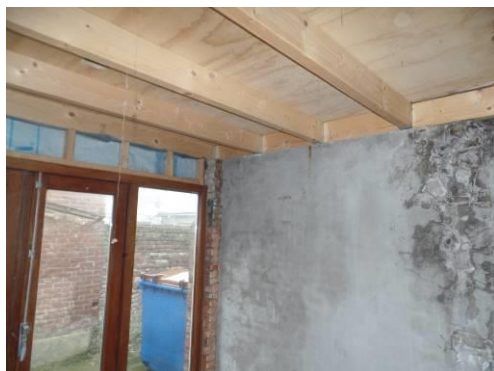
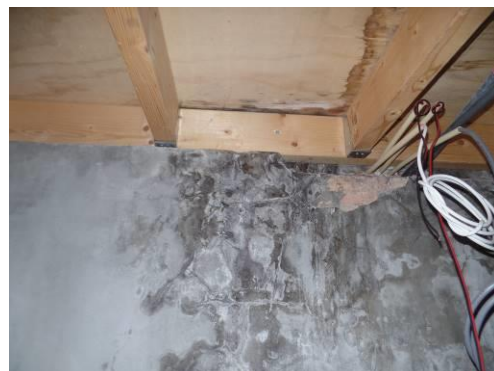
- 05 De nieuwe pui en het dak van de aanbouw is niet geïsoleerd en aan de binnenzijde afgewerkt. (foto's 11 en 12)
- 06 Het interieur van het pand is geheel verwijderd. (foto's 13 en 14)

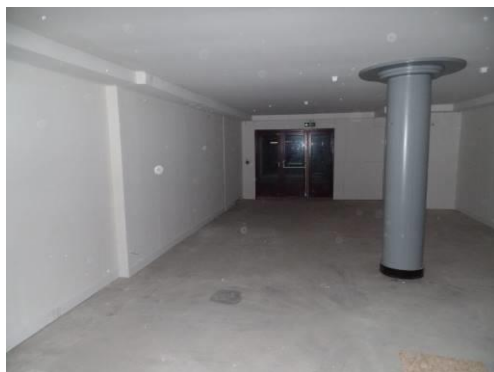
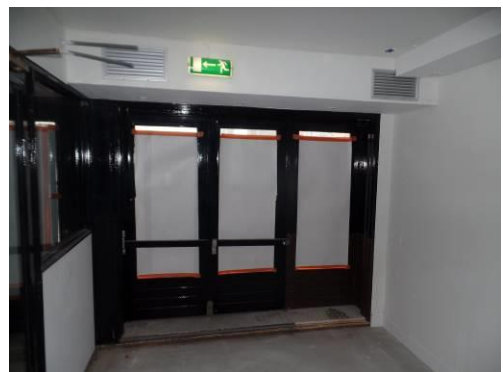
Tijdens de opname blijkt dat het hele pand van binnen leeg is. Het interieur van het pand is in het geheel verwijderd. De wanden zijn gestript en de afwerkvloer/dekvloer is in het geheel verwijderd tot op de constructieve vloeren. In de aanbouw zijn er ook andere wanden niet afgewerkt en zelfs helemaal kaal tot op de onderliggende constructie. De enige afwerkingen die nog aanwezig zijn is de afwerking in de kelder, toiletruimtes en de keuken. Alle andere afwerkingen zijn verwijderd. In de horecaruimte van de begane grond zijn er tegen de constructieve wanden gipsplaten gemonteerd die verder niet gestuct/afgewerkt zijn.

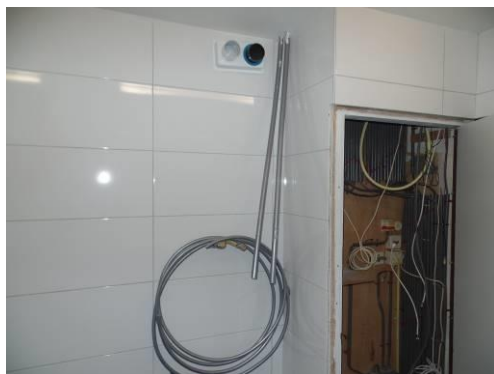
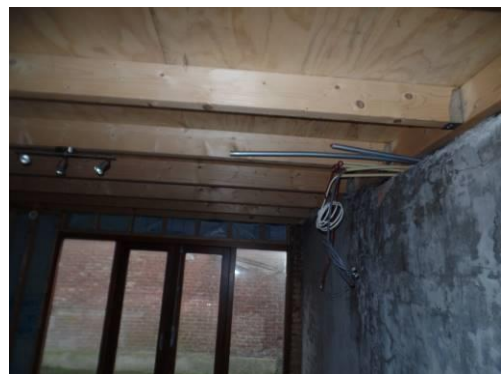
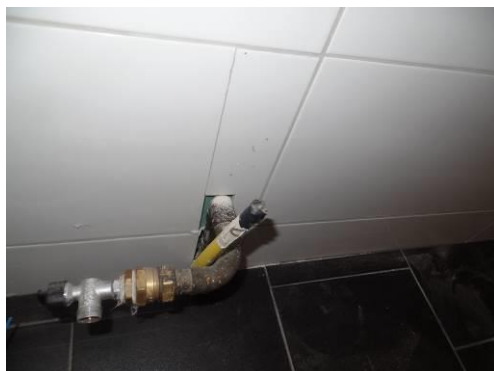
- 07 Er is geen verwarmingsunit in het pand aanwezig. De voorbereidingen hangen er wel maar zijn niet afgedopt/afgesloten. Ook zijn de gasleidingen niet goed afgedopt. (foto's 15 t/m 17)

Wat betreft de installaties, kan worden gesteld dat er een hoop voorbereidingen in het pand aanwezig zijn, maar dat er ook veel verschillende zaken niet goed aangelegd zijn. Om te beginnen met de verwarmingsinstallatie. In de keuken is de voorbereiding aanwezig voor de cv ketel. Er is echter geen verwarmingsinstallatie aanwezig. De aansluitingen van de gasleiding en de cv leidingen zijn niet afgedopt. Dit kan zeker bij het gas voor een gevaarlijke situatie zorgen. Ook in de keuken komt er bij de gasaansluiting voor een kooktoestel een losse niet afgedopte gasleiding uit. Dit zijn gevaarlijke situaties. Daarbij komt dat het gebruikelijk is dat er in een pand een verwarming aanwezig is. Qua elektra zijn er verschillende aansluitingen aanwezig die relatief netjes zijn afgewerkt. Echter in de aanbouw hangt de elektrische installatie los en niet strak, ook zijn er losse bedradingen zichtbaar en hangen ook wandcontactdozen los. Op basis van de waarnemingen is vast te stellen dat de installaties in het pand nog niet geschikt zijn voor gebruik en dat er nog op verschillende plaatsen herstel uitgevoerd moet worden.

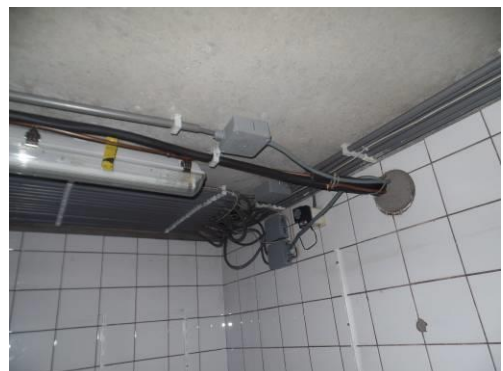
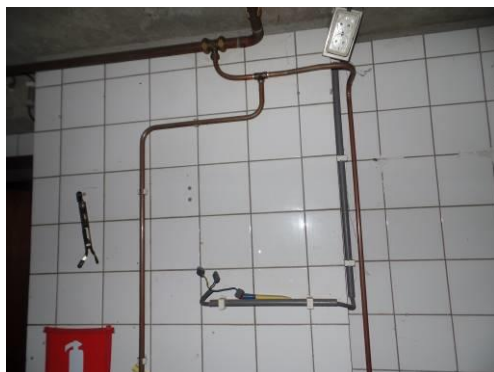
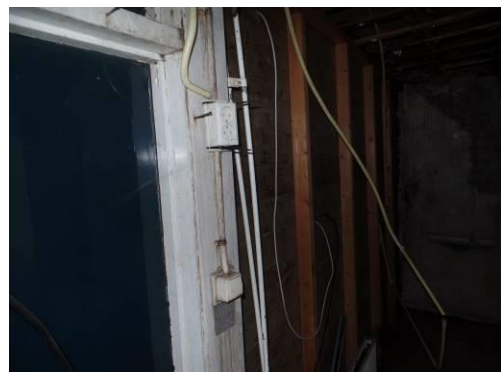
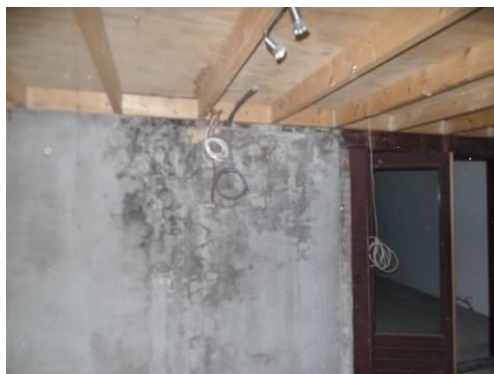
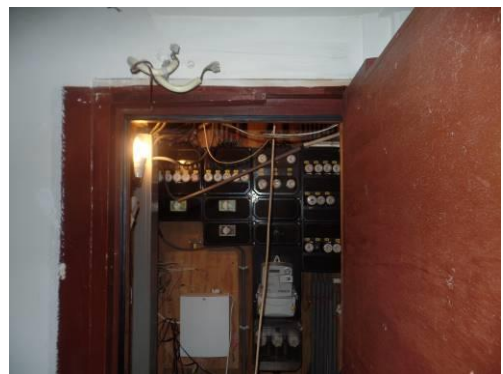
- 08 Op enkele plaatsen zijn de elektrische installaties niet deugdelijke gemonteerd. Wandcontactdozen zitten los en losse bedrading is niet goed in een mantelbuis aangebracht. (foto's 18 t/m 22)

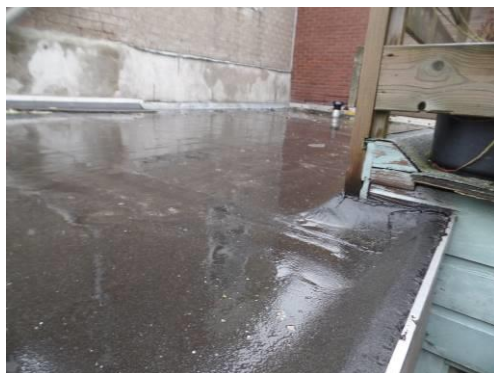
Foto 23

- 09 De dakbedekking van de aanbouw is niet goed en deugdelijk gemonteerd. De aansluitingen van de dakbedekking is dicht gekit op een houten constructie. (foto 23)

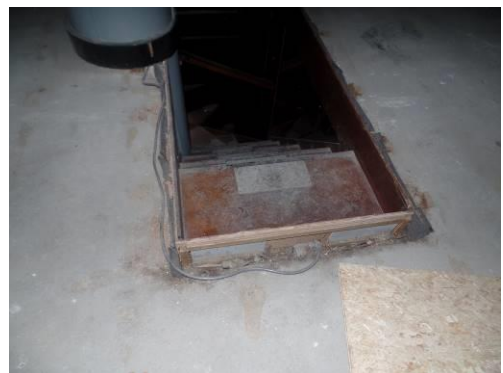
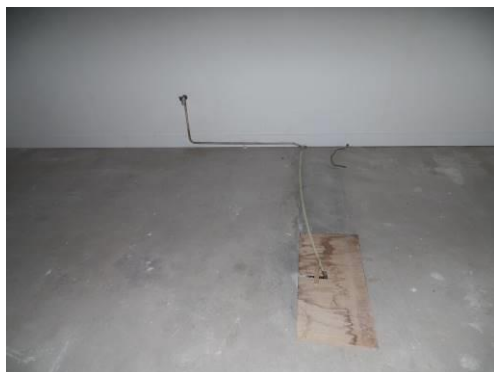
- 10 Er is geen dekvloer of afwerkvloer in het pand aanwezig. (foto's 24 en 25)
- 11 De leidingen in de kelder hangen los aan het plafon (foto 26)
- 12 De wanden zijn niet gestukt en niet afgewerkt. (foto's 27 t/m 29)
